子どもの移動経路／通学路等の安全対策箇所図

令和5年8月時点

(府中小学校区)

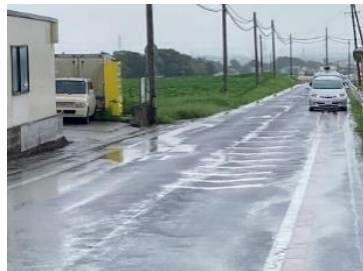
⑧東大滝の児童が西から東へ横断するが、横断歩道がなく、道路をカーブで見通しが悪い。北から通行する車から横断する児童が見えない。

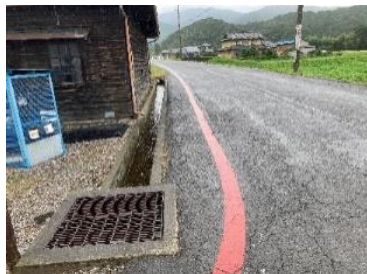
⑦交差点北西の水路に蓋がなく、大雨時は流れが速く危険。

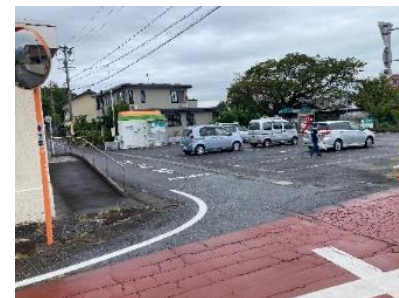
①②③交差点に向かって多くの児童が通る。JA入口前を避けるために学校側から南に道路を横切って横断歩道へ向かうが、横断歩道がない。
