【凡例】

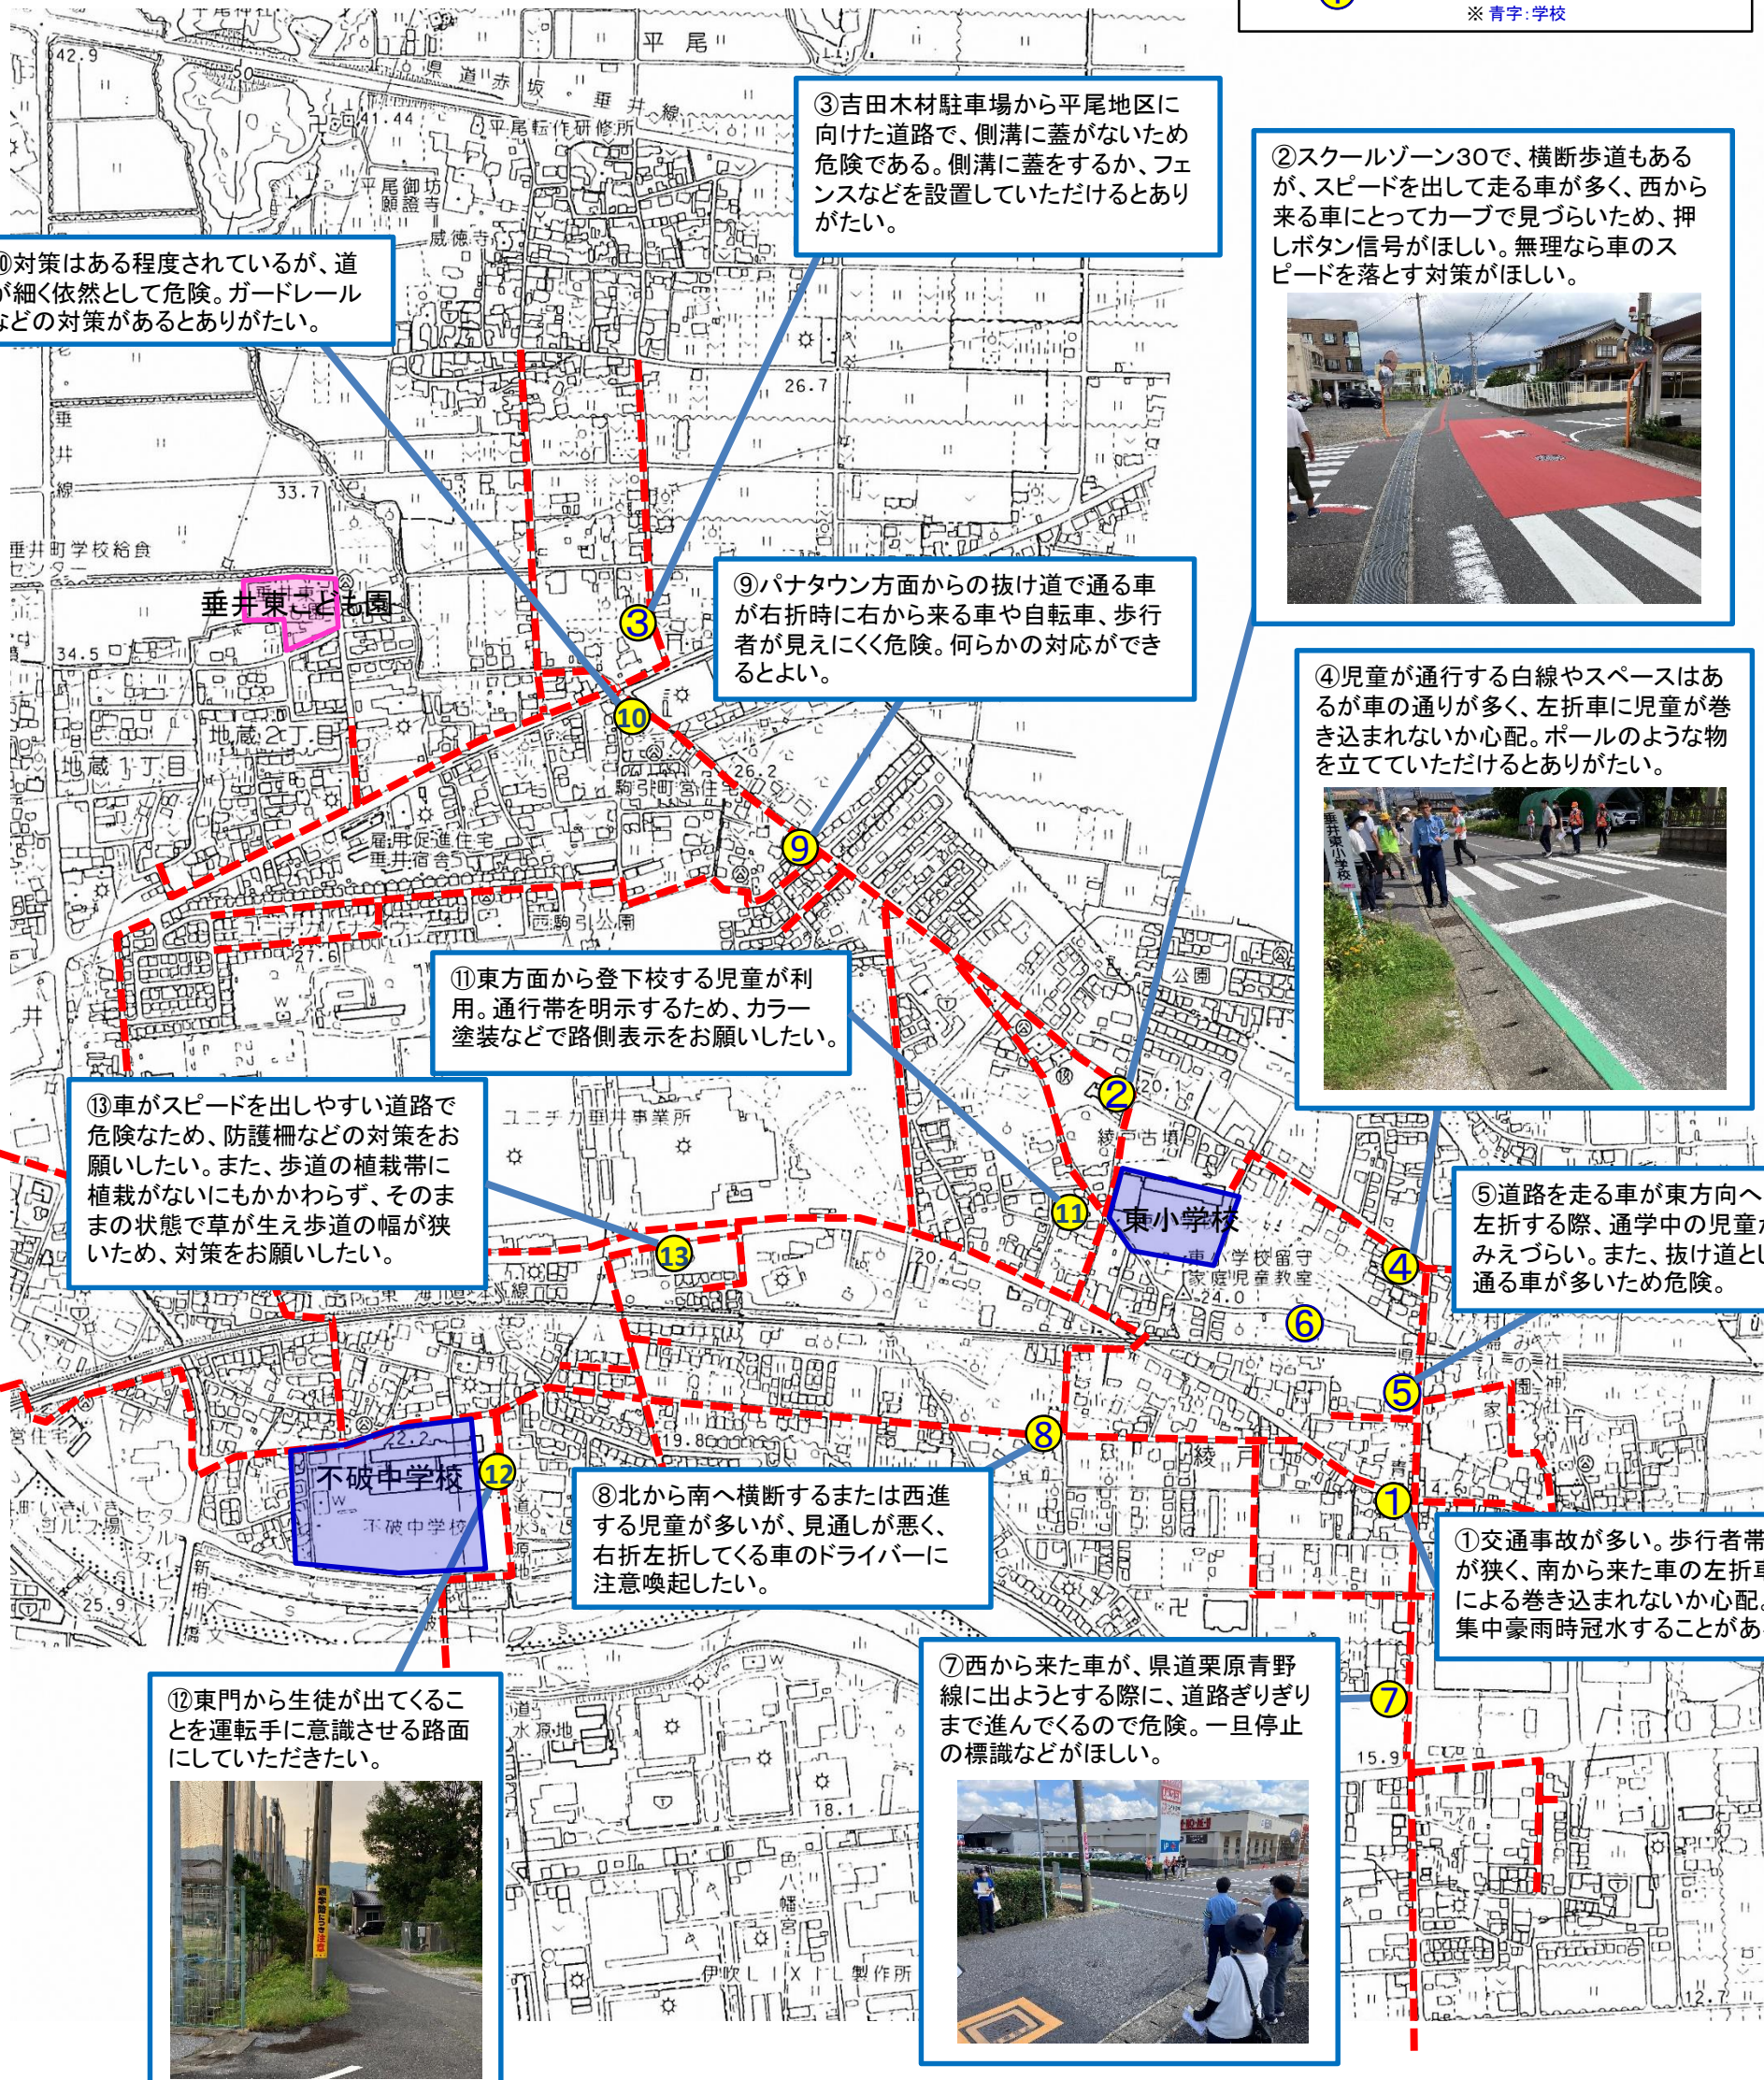
⑩対策はある程度されているが、道が細く依然として危険。ガードレールなどの対策があるとありがたい。

③吉田木材駐車場から平尾地区に向けた道路で、側溝に蓋がないため危険である。側溝に蓋をするか、フェンスなどを設置していただけるとありがたい。

⑨パナタウン方面からの抜け道で通る車が右折時に右から来る車や自転車、歩行者が見えにくく危険。何らかの対応ができるとうい。

⑪東方面から登下校する児童が利用。通行帯を明示するため、カラー塗装などで路側表示をお願いしたい。

⑬車がスピードを出しやすい道路で危険なため、防護柵などの対策をお願いしたい。また、歩道の植栽帯に植栽がないにもかかわらず、そのままの状態草が生え歩道の幅が狭いため、対策をお願いしたい。

⑧北から南へ横断するまたは西進する児童が多いが、見通しが悪く、右折左折してくる車のドライバーに注意喚起したい。

⑫東門から生徒が出てくることを運転手に意識させる路面にしていきたい。

⑤道路を走る車が東方向へ右左折する際、通学中の児童がみえづら。また、抜け道として通る車が多いため危険。

①交通事故が多い。歩行者帯が狭く、南から来た車の左折車による巻き込まれないか心配。集中豪雨時冠水することがある。

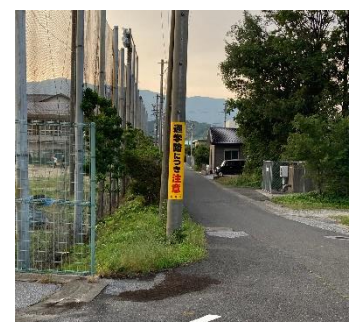
⑦西から来た車が、県道栗原青野線に出ようとする際に、道路ぎりぎりまで進んでくるので危険。一旦停止の標識などがほしい。

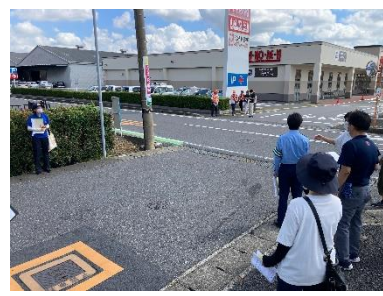
②スクールゾーン30で、横断歩道もあるが、スピードを出して走る車が多く、西から来る車にとってカーブで見づらいため、押しボタン信号がほしい。無理なら車のスピードを落とす対策がほしい。

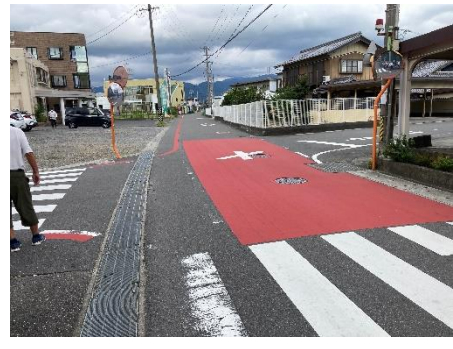
④児童が通行する白線やスペースはあるが車の通りが多く、左折車に児童が巻き込まれないか心配。ポールのような物を立てていただけるとありがたい。
