子どもの移動経路／通学路等の安全対策箇所図

令和5年8月時点

(府中小学校区)

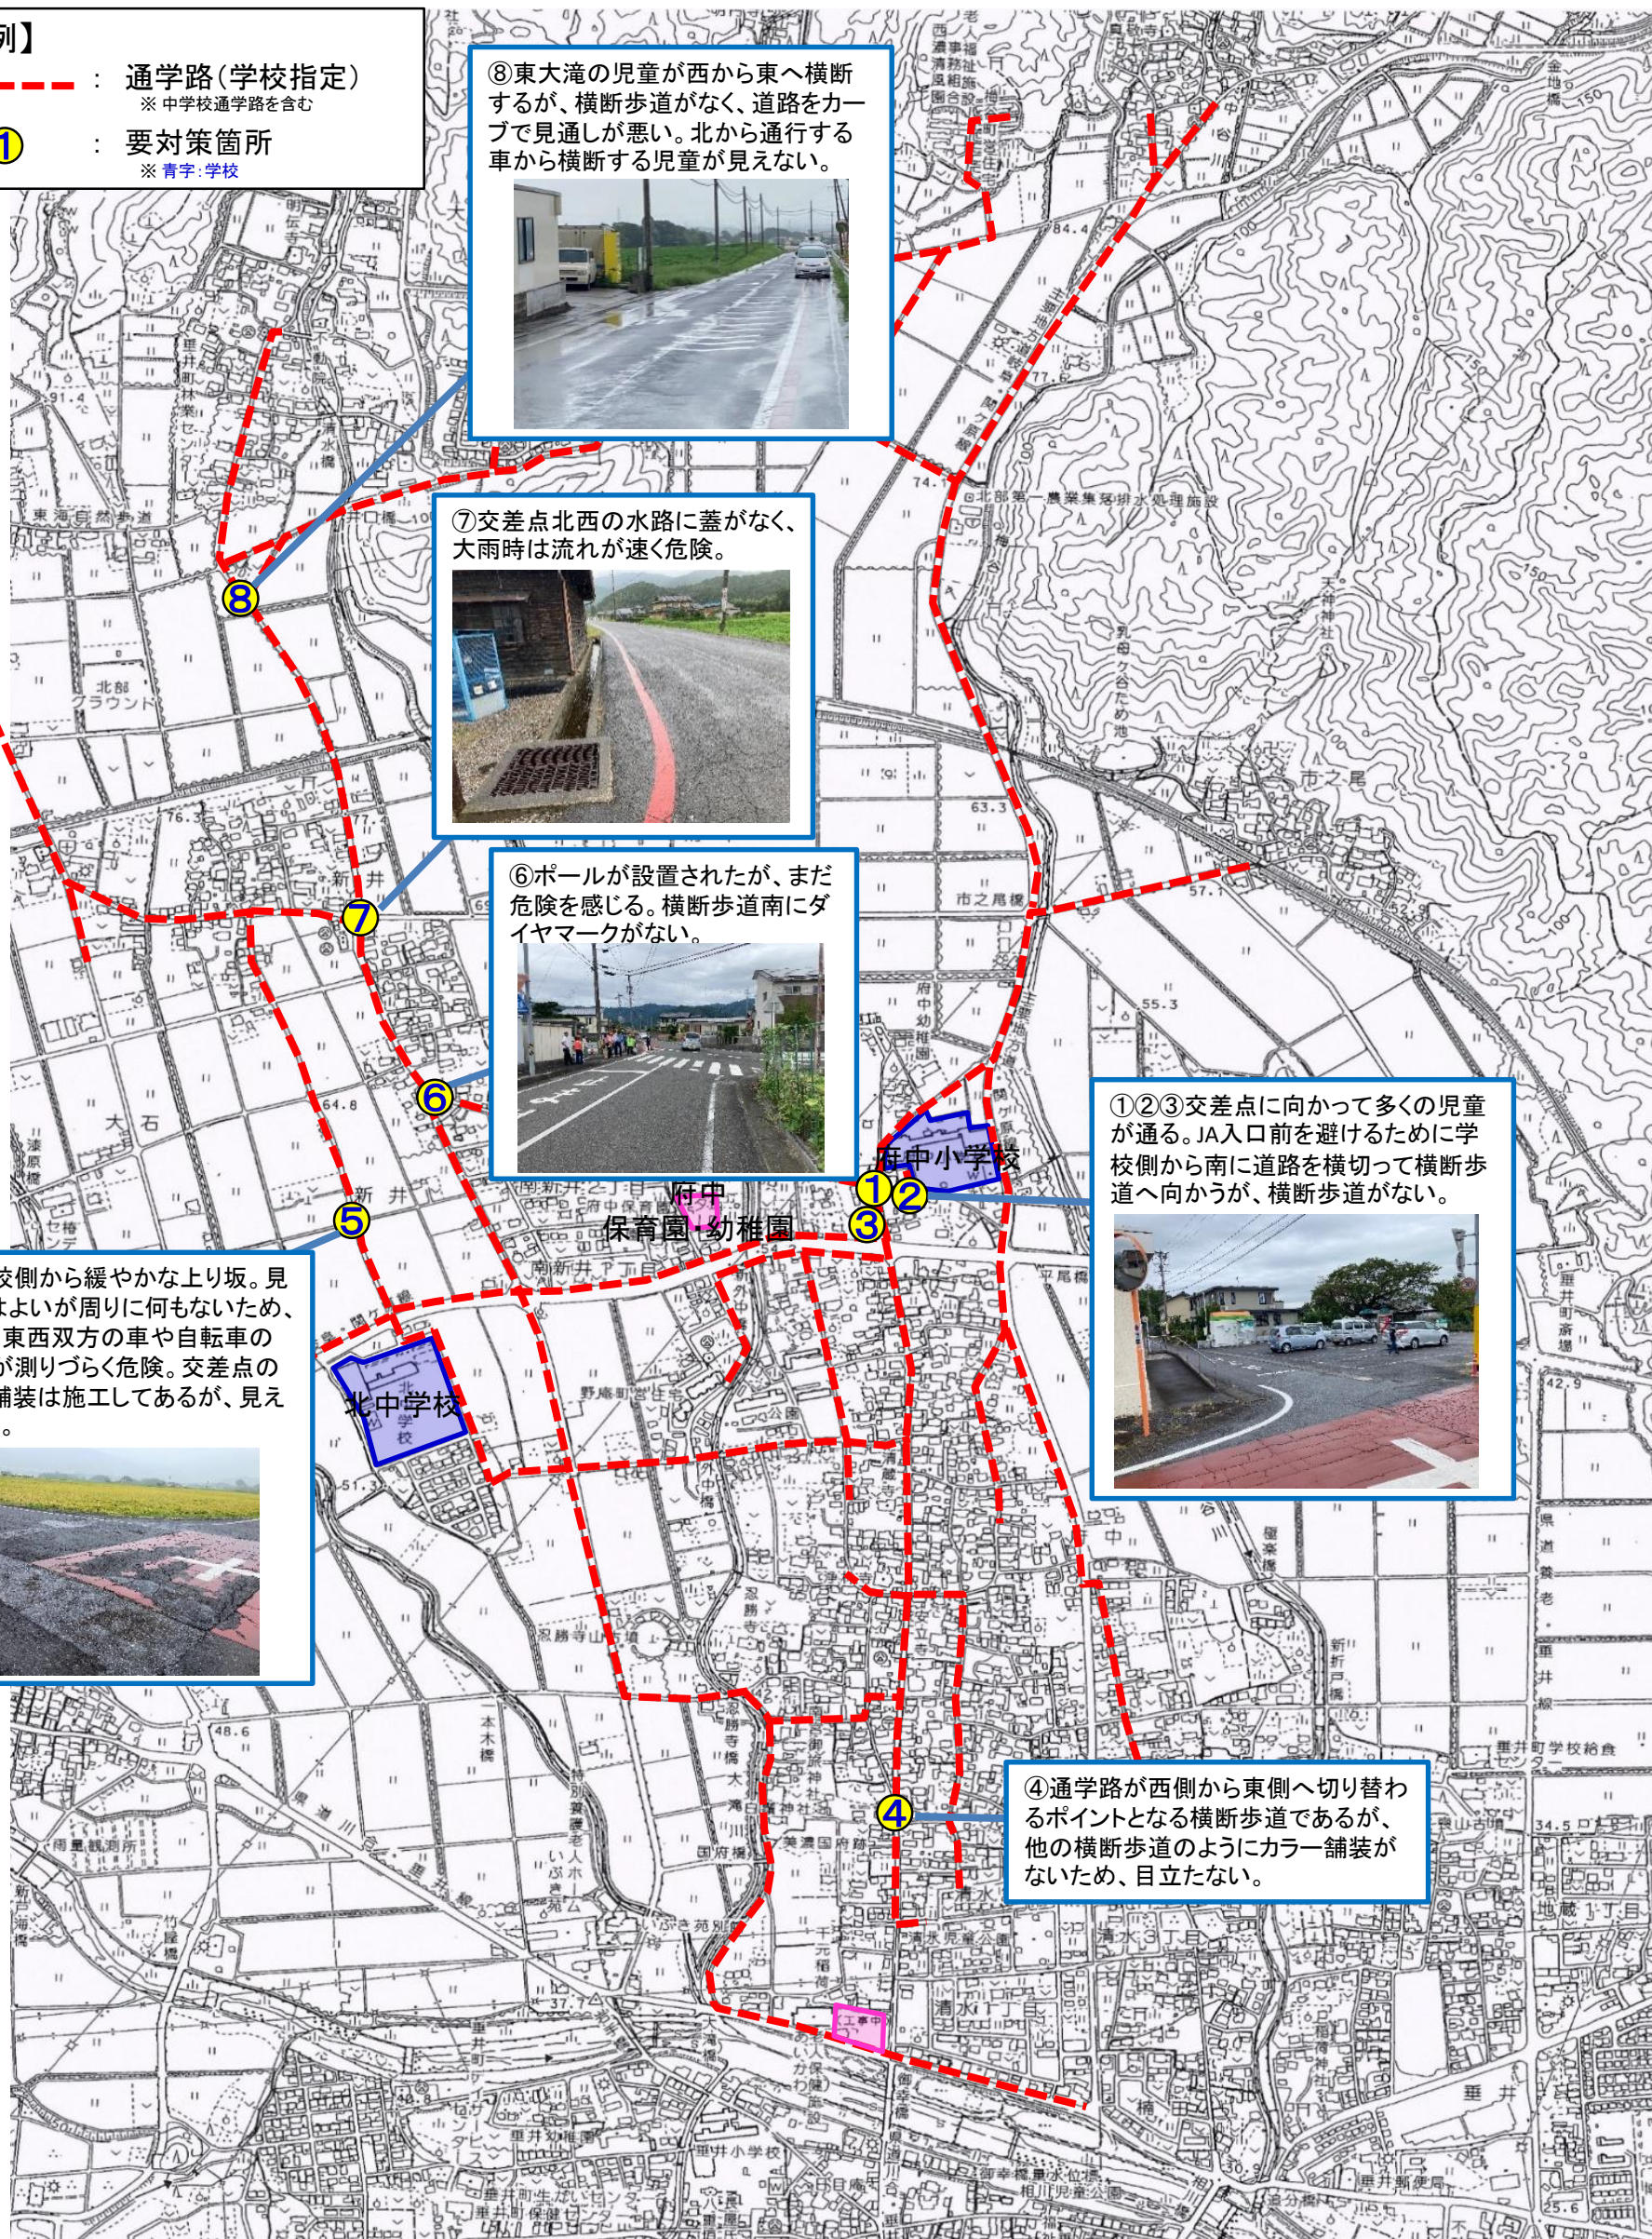
⑧東大滝の児童が西から東へ横断するが、横断歩道がなく、道路をカーブで見通しが悪い。北から通行する車から横断する児童が見えない。

⑦交差点北西の水路に蓋がなく、大雨時は流れが速く危険。

⑥ポールが設置されたが、まだ危険を感じる。横断歩道南にダイヤモンドマークがない。

①②③交差点に向かって多くの児童が通る。JA入口前を避けるために学校側から南に道路を横切って横断歩道へ向かうが、横断歩道がない。

⑤学校側から緩やかな上り坂。見通しはよいが周りに何もなかったため、南北・東西双方の車や自転車の速度が測りづらく危険。交差点の赤い舗装は施工してあるが、見えにくい。

④通学路が西側から東側へ切り替わるポイントとなる横断歩道であるが、他の横断歩道のようにカラー舗装がないため、目立たない。
